# Meerjarenonderhoudsplan

1761 • VvE Scala

Erasmusgracht 500-582 en Leeuwendalersweg 554-732

Amsterdam

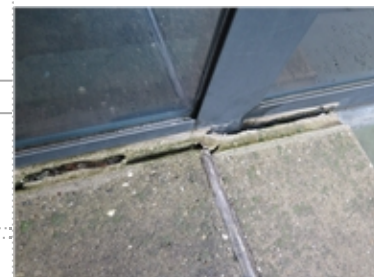
Tijdens de inspectie is geconstateerd dat de kitvoegen van de dilataties tussen de betonnen trap en de zuidgevel op de begane grond tekenen van uitdroging, craquelé- en scheurvorming vertonen. Dit is een ouderdomsverschijnsel, wij adviseren om de kitvoegen op korte termijn te vervangen. Dit voorkomt dat op termijn vocht en vuil door de dilataties kan komen.

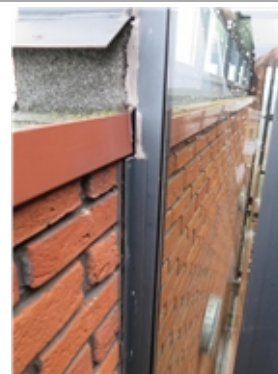
De kitvoegen tussen de stalen puien en het naastgelegen metselwerk zijn gescheurd aan de bovenzijde van de constructie. Om te voorkomen dat vocht en vuil in de kieren kan komen raden we aan deze tegelijk met schilderwerkzaamheden te vervangen. Hiervoor is een post opgenomen.

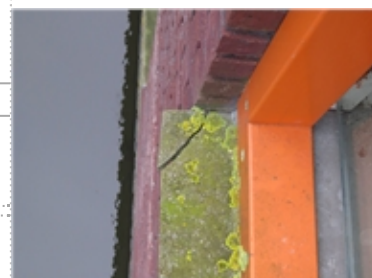
**3120 Onderdorpel beton (raamkozijnen)**

Bij een van de betonnen raamdorpels op de begane grond aan de westzijde van de toren is een hoek afgebroken. Volledig vervangen brengt naar alle waarschijnlijkheid onevenredig hoge kosten met zich mee, vandaar is er een post opgenomen voor herstel. Deze werkzaamheden worden gelijktijdig met overige werkzaamheden aan de gevel ingepland.

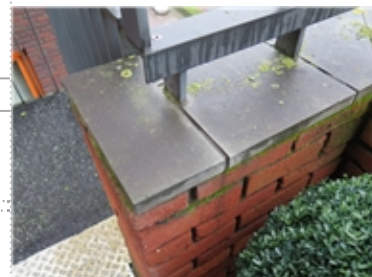
**2111 Gevelconstructie metselwerk**

Er bevinden zich plaatselijk mossen en groene aanslag op het metselwerk van de gevels. Dit is een esthetisch gebrek. We adviseren dit op korte termijn te laten reinigen wanneer een steiger aanwezig is. Hiervoor is een post opgenomen.

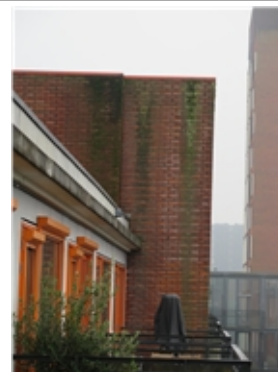
### 2111 Gevelconstructie metselwerk

In de oostgevel van de toren is een stuk draadeind verwerkt in het metselwerk. Deze is nog niet aan het roesten, echter raden we aan om deze te verwijderen en het achterblijvende gat dicht te smeren om eventuele vervolgschade door roesten en uitzetten aan het metselwerk te voorkomen.

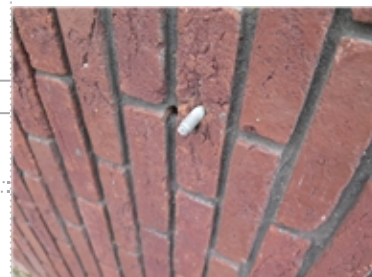
### 2120 Loodslabben opgaand werk

Tijdens de inspectie is waargenomen dat het gedeelte van de voeg (de lintvoeg) boven het loodwerk plaatselijk aan het verzanden is. Hierdoor kan op termijn het lood loskomen waardoor er vocht in de onderliggende constructie kan komen. Om dit te voorkomen raden wij u aan de loodstroken op termijn te herstellen. Als advies willen we graag meegeven dat het nuttig is om de loodstrook vast te zetten met clips in plaats van loodproppen. Het lood blijft hierdoor beter op zijn plaats.

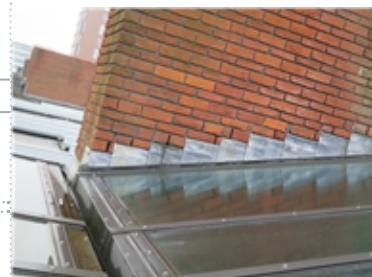
### 2120 Loodslabben opgaand werk

Een van de loodloketten boven het meest noordelijke trappenhuis staat gedeeltelijk omhoog. Aangeraden wordt deze terug te vouwen tegelijk met overige werkzaamheden.

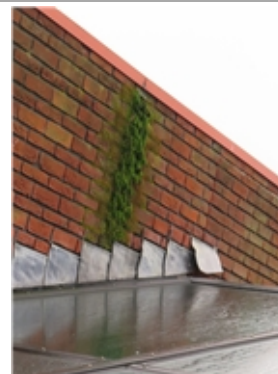
### 2120 Loodslabben opgaand werk

Op de foto's is te zien dat plaatselijk loodslabben gescheurd zijn. Dit betreft de loodstrook van de galerij op de tweede verdieping aan zowel de oost- als de westgevel. Deze bieden nu nog maar beperkte bescherming aan de onderliggende constructie. Om mogelijke lekkage te voorkomen adviseren we om de loodslabben die gescheurd zijn te herstellen tijdens de overige herstelwerkzaamheden aan de galerij.

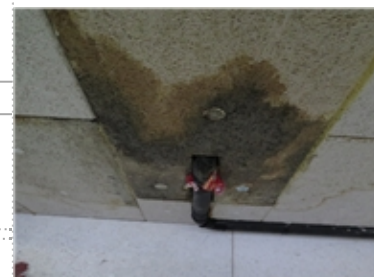
**4628 Beton reinigen omlijsting**

De betonnen omlijsting van de kozijnen aan de zuid en westgevel is plaatselijk verontreinigd. Dit is een esthetisch gebrek, we raden aan de randen tegelijk met groot schilderwerk te reinigen.

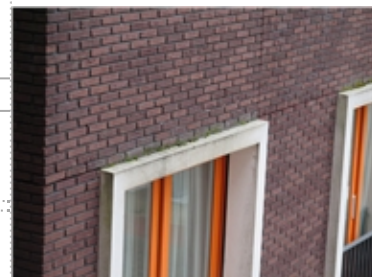
**4631 Staal buitenschilderwerk kozijn & raam**

Het verfsysteem van de stalen puien ter plekke van het bellentableau van de toren vertoont plaatselijk beschadigingen. Ook zijn beschadigingen waargenomen op het verfsysteem van de zuidelijke speedgate. Om vervolgschade aan de ondergelegen constructie te voorkomen dienen de kozijnen op korte termijn geschilderd te worden. Aangezien elders al corrosie is waargenomen adviseren wij ook het overige schilderwerk aan de stalen puien tegelijk uit te voeren in 2022. Deze conditiescore is tevens van toepassing op de bijbehorende deuren.

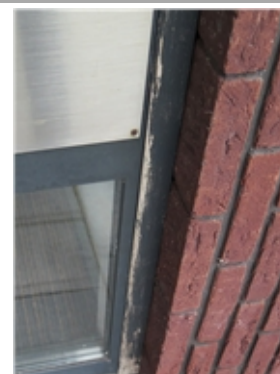
### 4634 Metaal buitenschilderwerk hekwerken

Tijdens de inspectie is geconstateerd dat (een groot deel van) de stalen balkon- en galerijbalustrades voorzien zijn van een poedercoating. Dit wil zeggen dat het schilderwerk langer goed blijft en pas geschilderd hoeft te worden als de coating verslechtert. Tijdens de inspectie is geconstateerd dat de coating buiten plaatselijk verslechtert, wij hebben er daarom voor gekozen om vanaf 2028 schilderwerk voor de balustrades buiten te begroten.

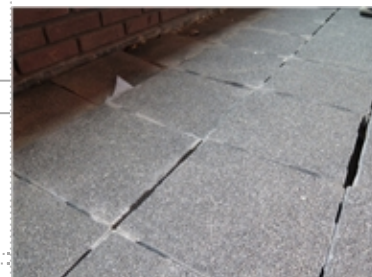
In het tegelwerk van de galerij op de derde verdieping zijn hoogteverschillen en wippende tegels waargenomen. De ondergelegen rubberen tegeldragers zijn hier plaatselijk verdwenen. Om struikelen en schade aan de onderliggende dakbedekking te voorkomen dienen de tegels opnieuw te worden aangebracht. Hiervoor is een post opgenomen.

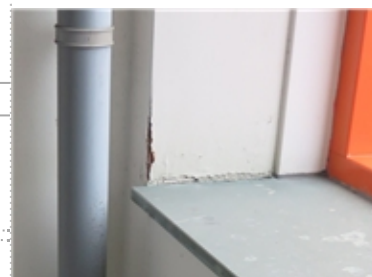
In het trappenhuis van de toren is roest waargenomen op een hoekprofiel in het stucwerk bij een buitenkozijn aan de westzijde. Hierdoor zijn beschadigingen opgetreden in het stucwerk. Aangeraden wordt om dit op termijn te laten herstellen voorafgaand aan groot schilderwerk in het trappenhuis om vervolgschade te beperken.

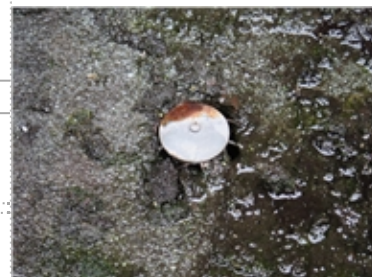
Er groeien mossen en onkruid op de dakbedekking. Plaatselijke verontreinigingen rondom de doorvoer kunnen de afwatering belemmeren. Aangeraden wordt om dit op korte termijn te laten reinigen.

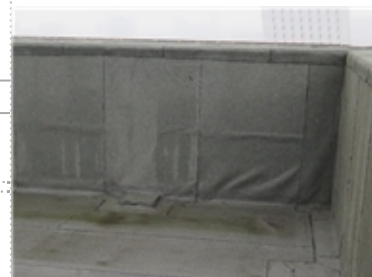
### 4711 Dakbedekking bitumineus

Tijdens de inspectie is er plooiïvorming in de dakbedekking van de opstaande rand op de toren waargenomen. Dit is waarschijnlijk ontstaan bij het aanbrengen van de dakbedekking. Deze bevinding heeft geen directe actie en heeft enkel een esthetisch nadeel echter is het van belang dat in de gaten wordt gehouden dat de plooiën niet erger worden met loskomen van de dakbedekking als gevolg.

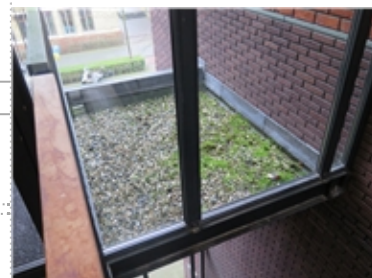
### 4711 Dakbedekking APP+tegels terrassen en bordes

Er groeien mossen en onkruid in het grind dat fungeert als ballast op de dakbedekking van het trappenhuis. Dit kan op termijn de afwatering belemmeren. Aangeraden wordt om dit op korte termijn te verwijderen.

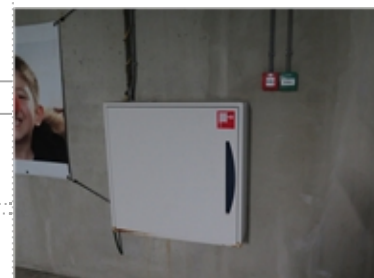
De kast van de brandslanghaspel aan de zuidzijde van de parkeergarage is plaatselijk aan het roesten. Wij raden aan de aangetaste delen te ontroesten en daarna te voorzien van een corrosie werend verfsysteem om vervolgschade te voorkomen.

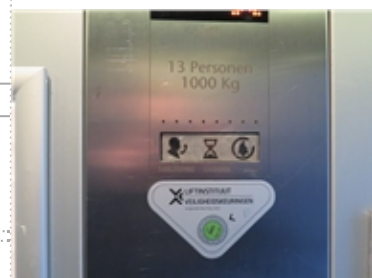
Eén van de displays in de lift is gebroken. Om de werking hiervan te kunnen blijven waarborgen raden we aan deze met het volgende liftonderhoud te vervangen. Hiervoor is een post opgenomen.

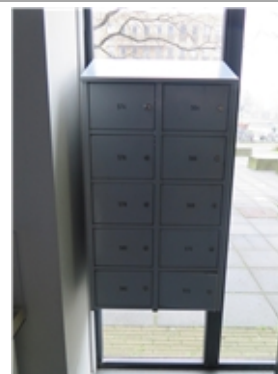
### 8111 Postkasten

Een van de postkastdeuren sluit niet. Wij adviseren deze op korte termijn te laten herstellen. Hiervoor is een post opgenomen.
