# Meerjarenonderhoudsplan

1761 • VvE Scala

Erasmusgracht 500-582 en Leeuwendalersweg 554-732

Amsterdam

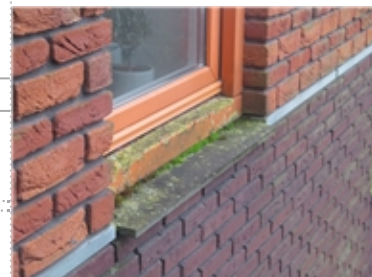
De dorpels onder de houten raamkozijnen zijn plaatselijk verontreinigd. Dit is een esthetisch gebrek, wij raden aan deze te reinigen tegelijk met schilderwerkzaamheden.

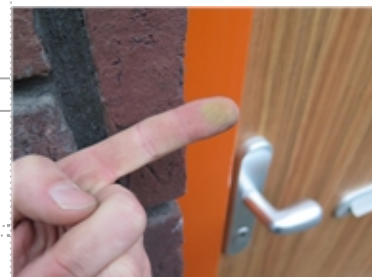
| Ernst | Intensiteit | Omvang | Conditie | Risico/prioriteit |
|---|---|---|---|---|
| Serius | 2 | 4 | 3 | Technische vervolgschade - matig effect<br>Toename klachtenonderhoud - gering effect<br>Beleving & Esthetica - gering effect |

| Activiteit: | 2022 | Hvh | Totaal |
|---|---|---|---|
| Groot schilderwerk kozijn & raam hout dekkend | 11812,00 m1 | | € 148.017 |

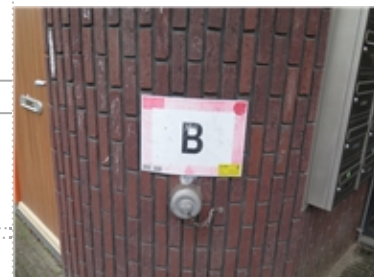
De brandkraan borden aan de gevels zijn grotendeels vervaagd. Deze dienen eenvoudig herkenbaar te zijn, we raden dan ook aan deze bij gelegenheid te vervangen. Hiervoor is een post opgenomen.

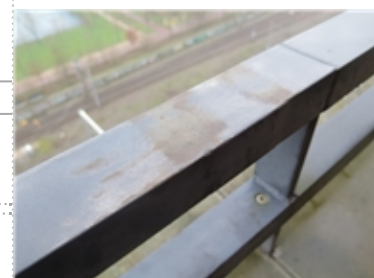
Tijdens de inspectie is geconstateerd dat (een groot deel van) de stalen balkon- en galerijbalustrades voorzien zijn van een poedercoating. Dit wil zeggen dat het schilderwerk langer goed blijft en pas geschilderd hoeft te worden als de coating verslechtert. Tijdens de inspectie is geconstateerd dat de coating buiten plaatselijk verslechtert, wij hebben er daarom voor gekozen om vanaf 2028 schilderwerk voor de balustrades buiten te begroten.

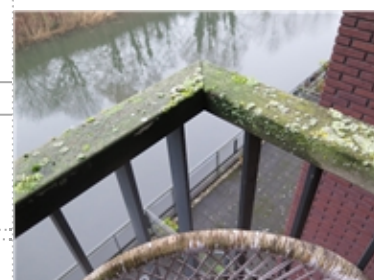
De hardhouten delen die zijn toegepast bovenop de metalen balustraden van het trappenhuis zijn verontreinigd en groen aangeslagen. Aangeraden wordt deze te reinigen tegelijk met overige reinigingswerkzaamheden.

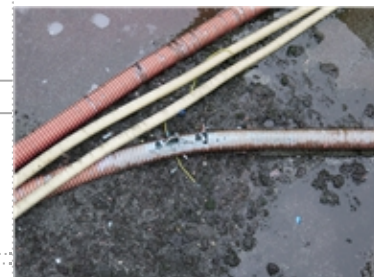
| Ernst | Intensiteit | Omvang | Conditie | Risico/prioriteit |
|---|---|---|---|---|
| Ernstig | 1 | 1 | 1 | Veiligheid & Gezondheid - gering effect<br>Gebruik en bedrijfsproces - gering effect<br>Technische vervolgschade - gering effect<br>Toename klachtenonderhoud - gering effect |

| Herstellen | | 1,00 pst | € 309 |

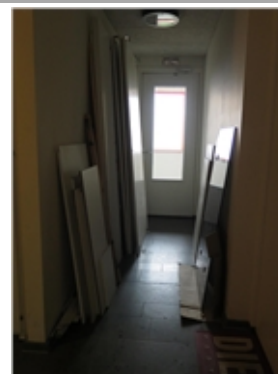
| Ernst | Intensiteit | Omvang | Conditie | Risico/prioriteit |
|---|---|---|---|---|
| Serius | 3 | 1 | 1 | Veiligheid & Gezondheid - matig effect<br>Toename klachtenonderhoud - gering effect |

| Verwijderen obstakels | | 1,00 pst | |
